Pilot Hoogeveen

Schone wegen aanpak

Projectbeschrijving

Versie 29 januari 2018

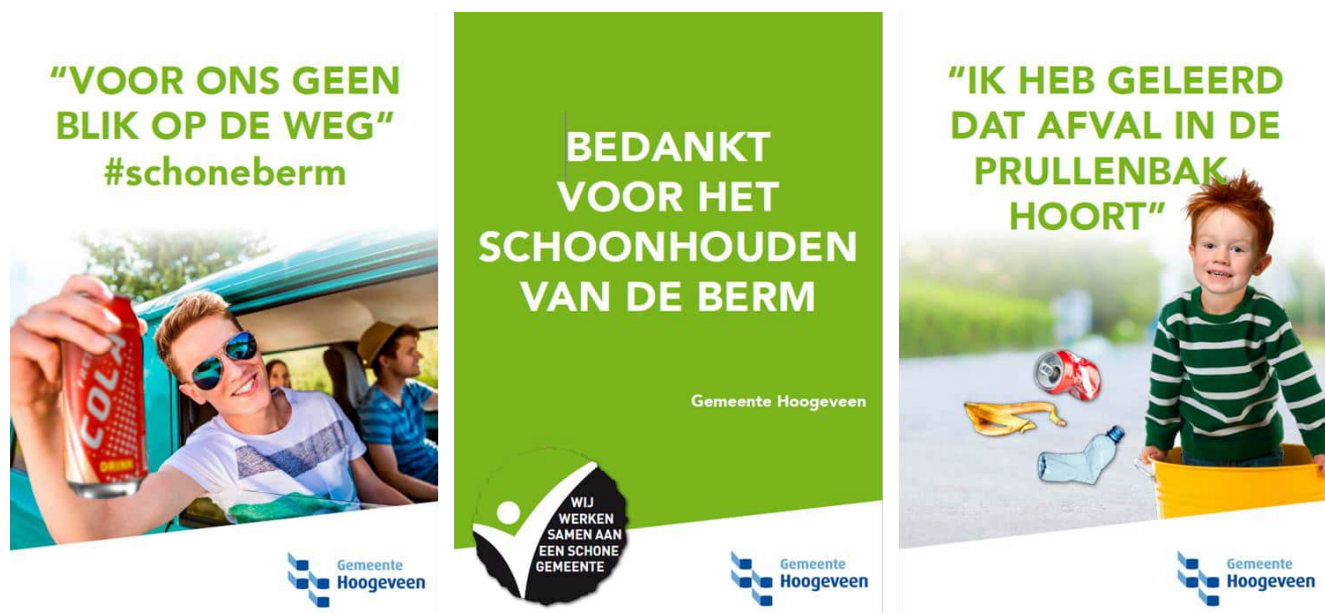
Figuur 1: Borden onderzoek student Hoogeveen (2016)

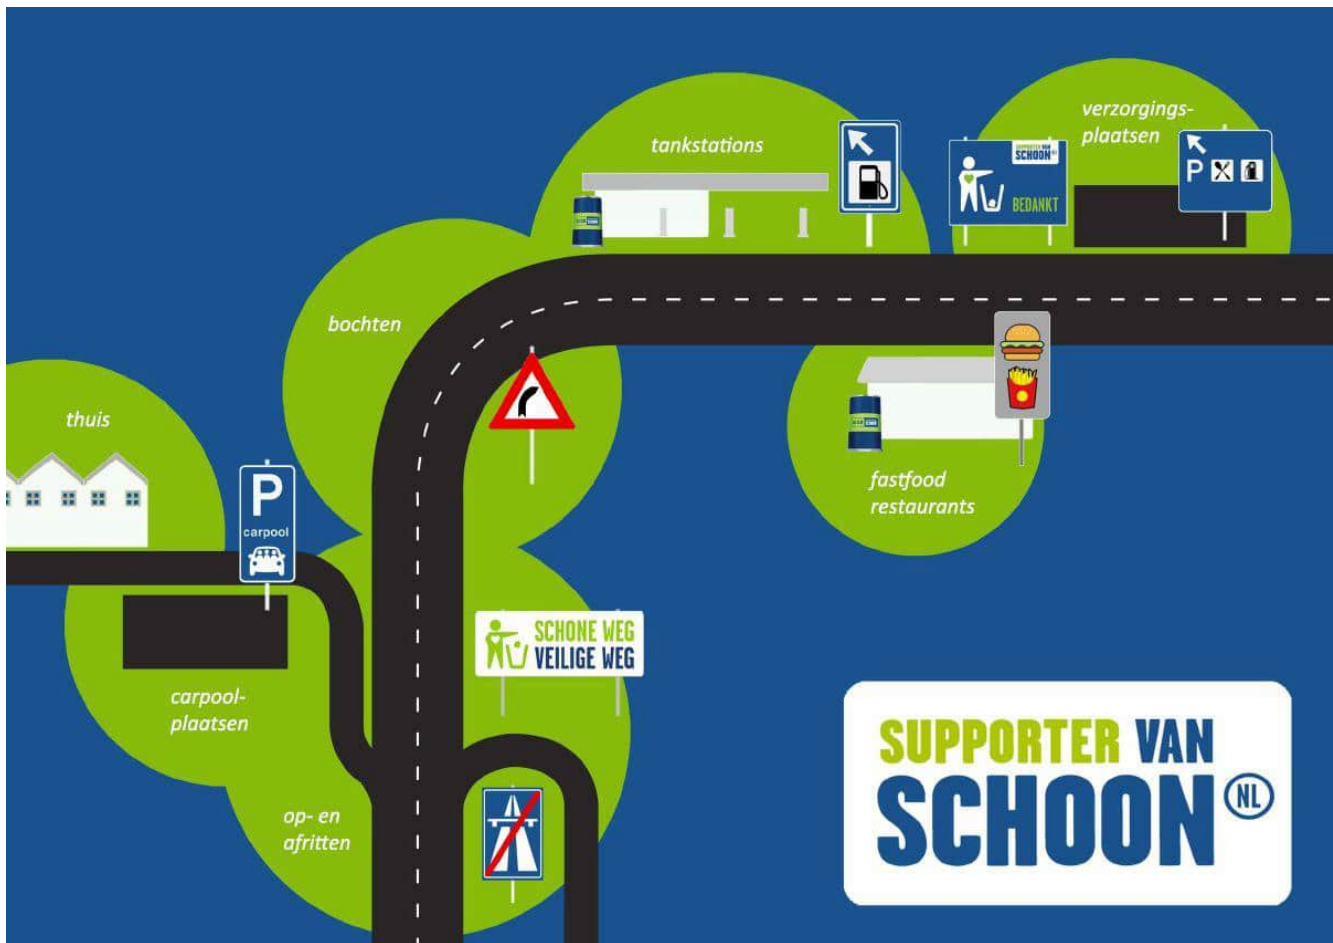
Figuur 2: Reis van de automobilist

Om te kunnen bepalen op welke locaties de aanpak en de interventies het beste kunnen worden uitgevoerd is de 'reis van de automobilist' als uitgangspunt genomen. Figuur 2 geeft dit weer. De reis begint en eindigt vaak thuis en onderweg komt men langs diverse type locaties: carpoolplaatsen, tankstations, fastfoodrestaurant, verzorgingsplaatsen (de grote parkeerplaatsen langs de snelweg), op- en afritten en de weg zelf. Welke type locaties er zijn binnen een gebied kan ook een beeld geven van het type weggebruiker: forens, recreant, internationale vrachtwagenchauffeur, etc.

Door op al deze locaties interventies uit te voeren is het beeld voor de automobilist overal hetzelfde, dit speelt in op de herkenbaarheid. De kracht zit in de herhaling van de boodschap en het op orde zijn van de voorzieningen op alle locaties.

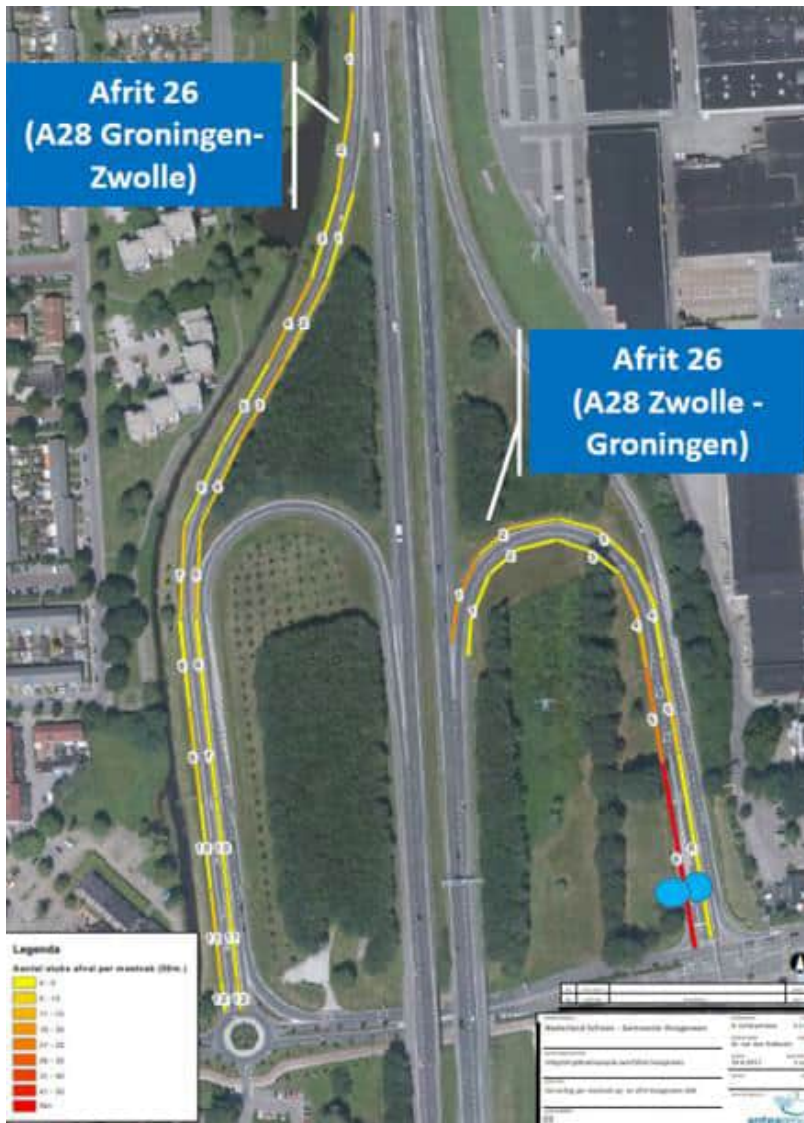
Afrit 26 Hoogeveen A28 Zwolle – Groningen
(2x klein formaat 60x40cm)

Interventie: langs snelweglocaties zijn borden geplaatst met de tekst Schone weg Veilige weg. Deze borden zijn 120 x 80 cm, liggend, gemonteerd op twee flessenpalen. Er is ook op sommige plekken ivm restricties een klein bord gebruikt van 60x40 cm (op 1 paal). Zie Materialen overzicht presentatie.

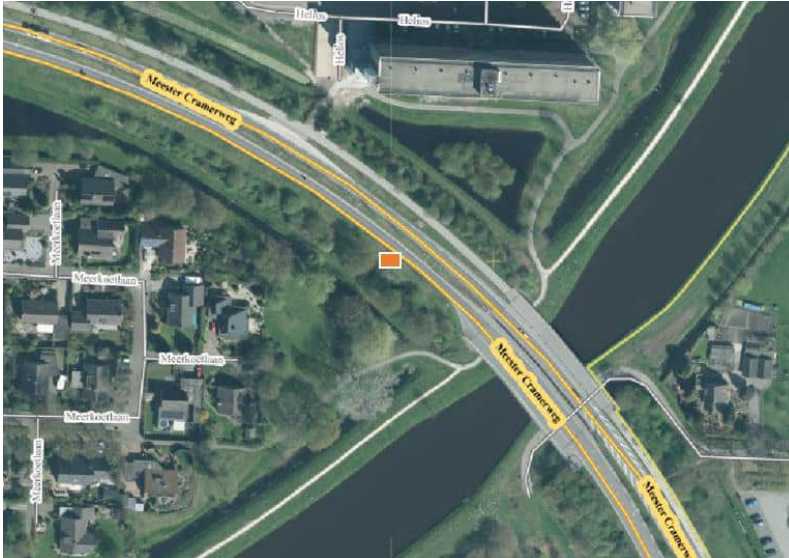
In Hoogeveen bij Mr. Cramerweg richting de A37 (groot formaat bord 120x80cm)

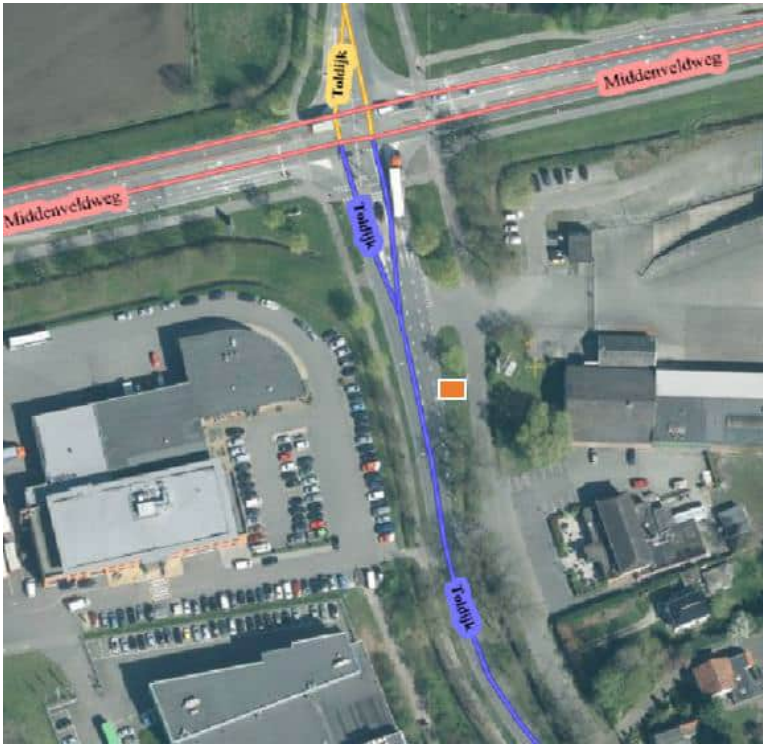
In Hoogeveen aan de Toldijk (vlak voor de carpoolplaats Toldijk) – klein formaat 60x40cm

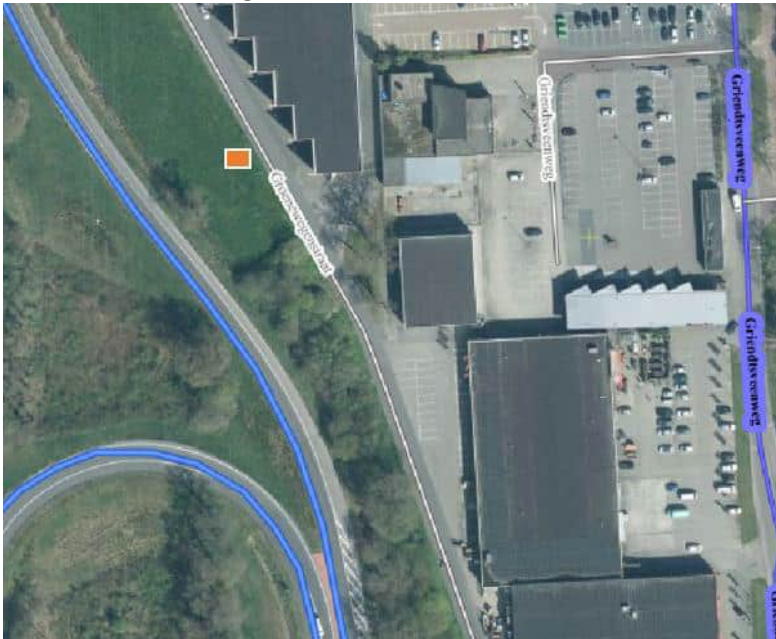
McDonald's Hoogeveen omgeving
(klein formaat 60x40cm)

Bord aan Groenewegenstraat (ten noorden van McDonald's)

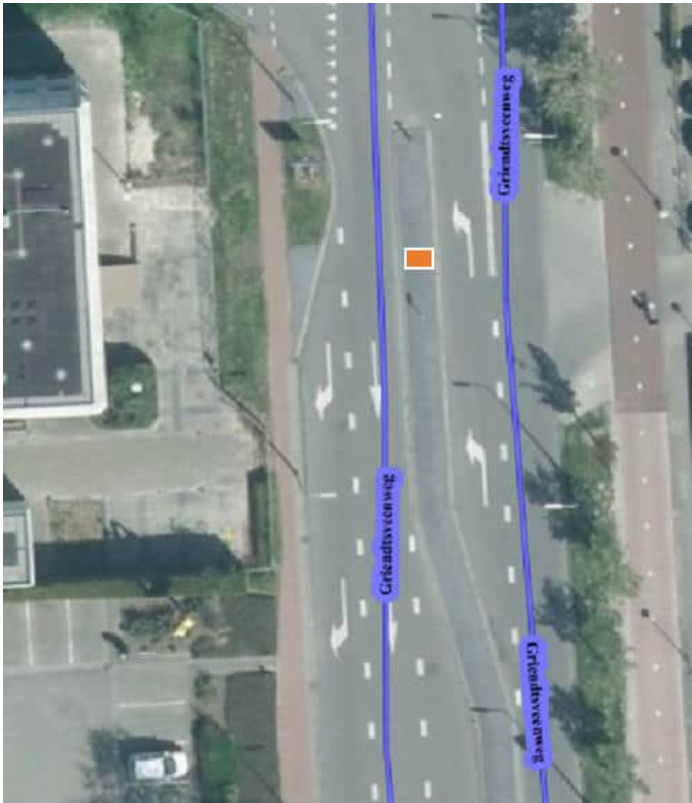
Bord aan Griendtsveenweg op middengeleider (ten oosten van McDonald's)

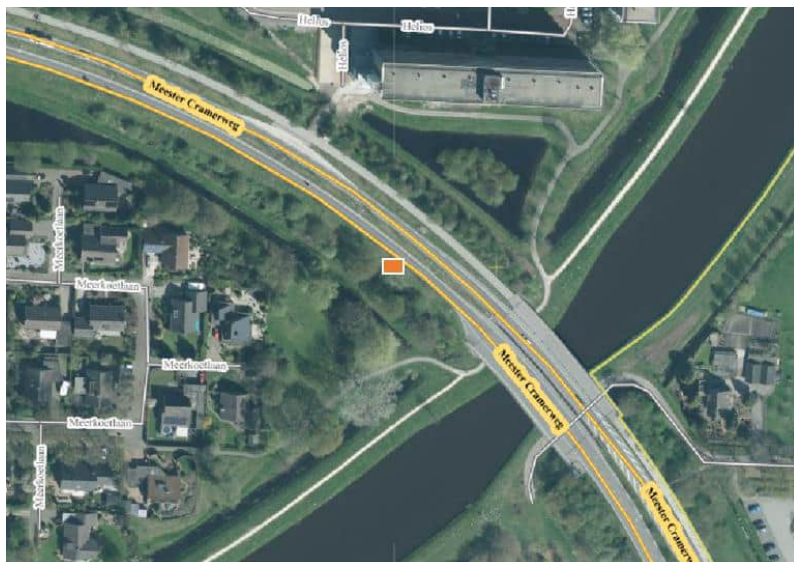
In Hoogeveen bij Mr. Cramerweg richting de A37 (groot formaat bord 120x80cm)

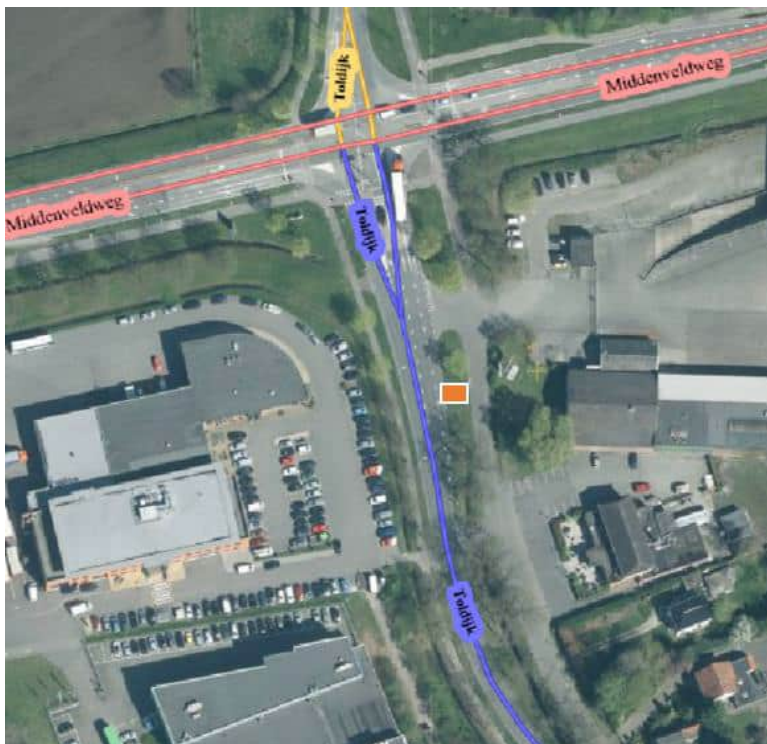
In Hoogeveen aan de Toldijk (vlak voor de carpoolplaats Toldijk) – klein formaat 60x40cm

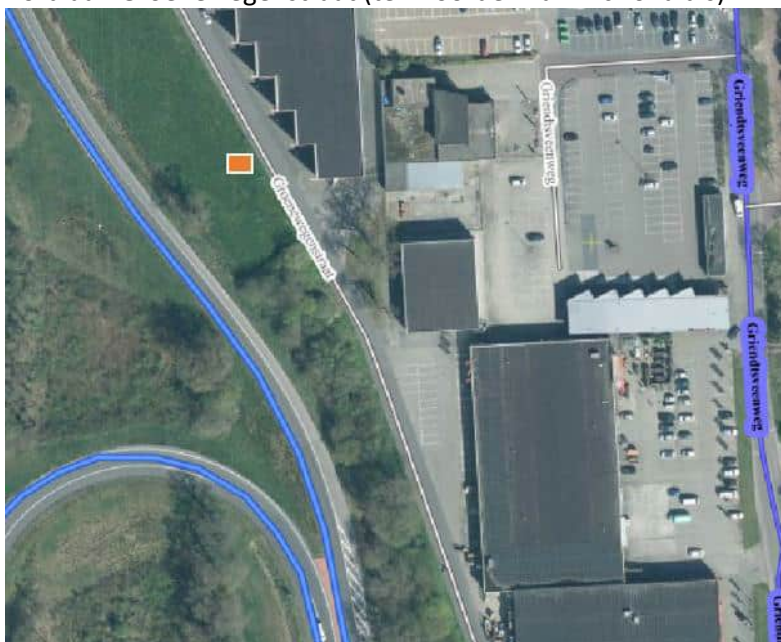
McDonald's Hoogeveen omgeving
(klein formaat 60x40cm)

Bord aan Groenewegenstraat (ten noorden van McDonald's)

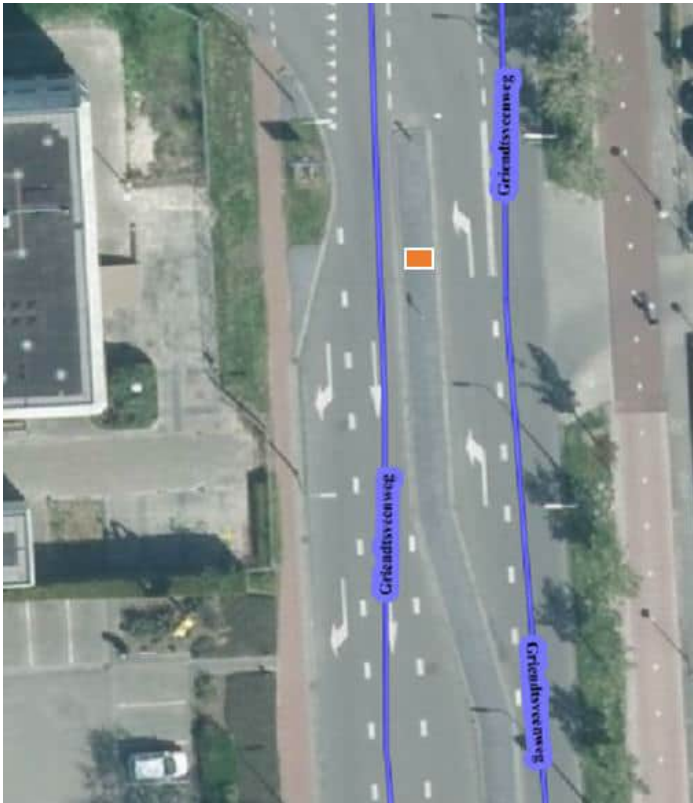
Bord aan Griendtsveenweg op middengeleider (ten oosten van McDonald's)

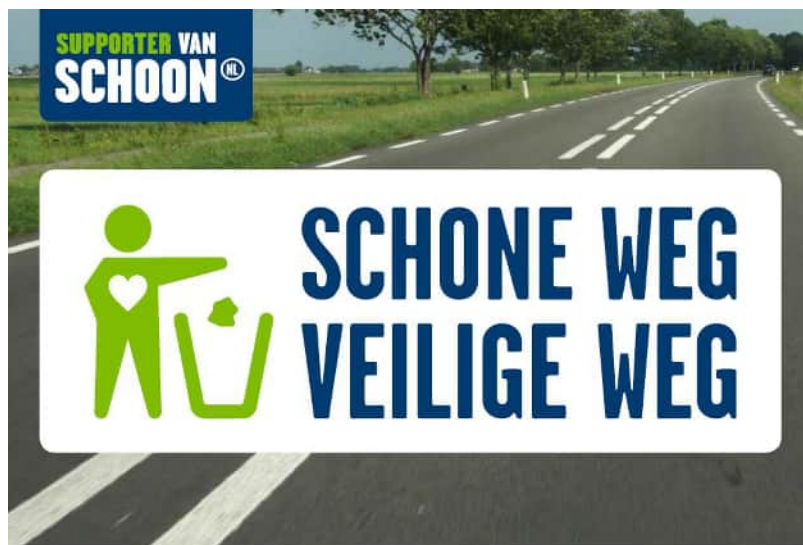
Schone weg Veilige weg bord

Te gebruiken bij:

- Langs wegen (A-, N- en gemeentelijke wegen)
- Op- en afritten, bochten snelweg

- 120 x 80 cm
- 60 x 40 cm

Aandachtspunt: gebruik niet te kleine borden, liever groter dan 120 x 80 cm. Dit in verband met de zichtbaarheid op deze locaties langs de weg

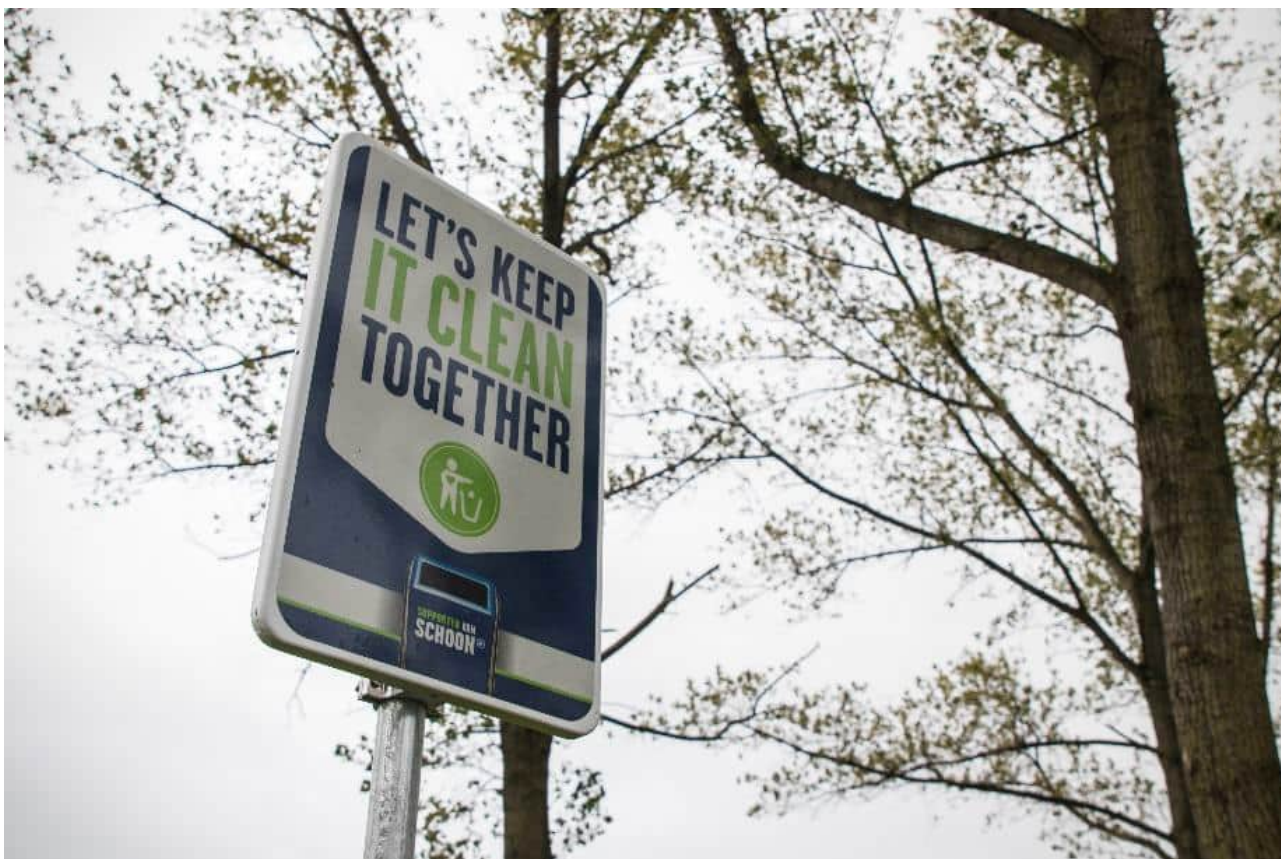
Let's keep it clean together bord

Te gebruiken bij:

- Bij (picknick)bankjes op verzorgingsplaatsen/achter tankstation
- Langs fietspad vanaf fastfoodrestaurant

Standaard formaat, afmetingen:

- 40 x 60 cm

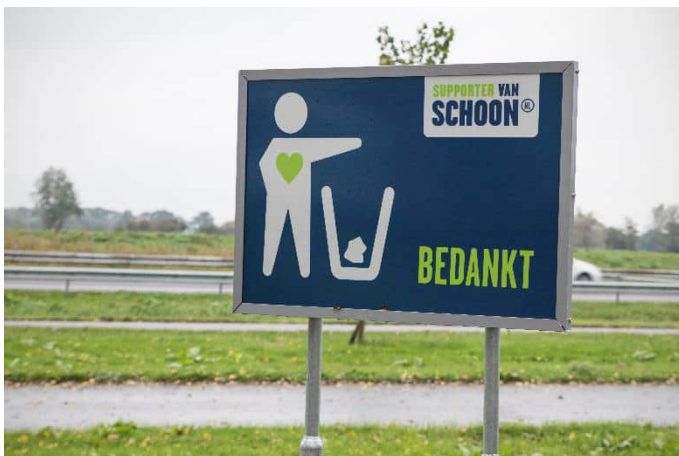
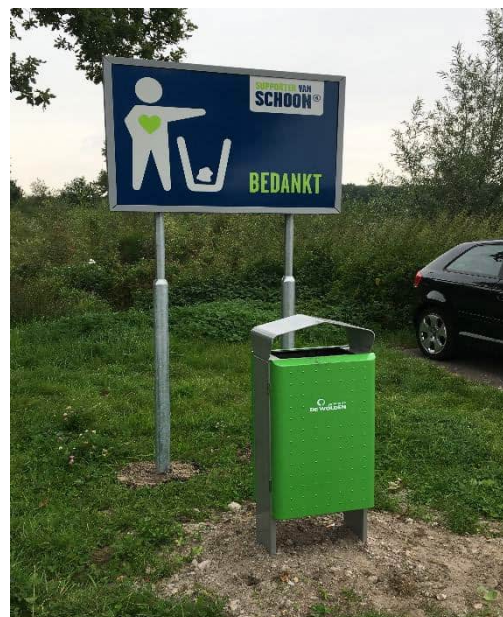
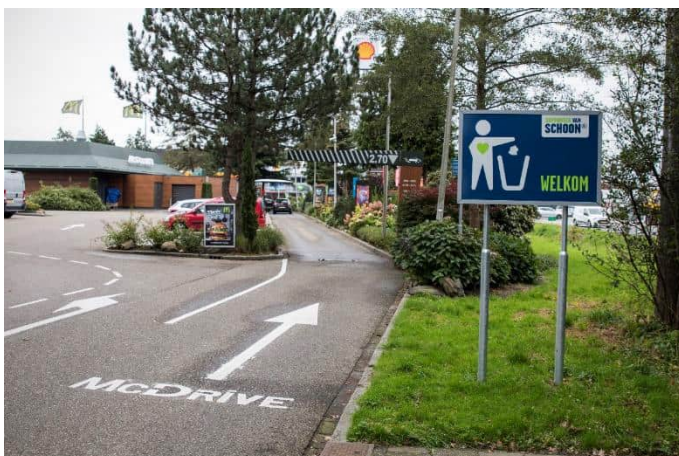
Welkom en Bedankt borden

Te gebruiken bij:

- Op- en afrit verzorgingsplaatsen (= de huidige mottoborden)
- Bij overgang tankstation naar verzorgingsplaats erachter
- Bij in- en uitgang van carpoolplaatsen
- Bij in- en uitgang van fastfoodrestaurants
- Het Bedankt bord bij een afvalvoorziening

Liggend formaat, afmetingen:

- 120 x 80 cm

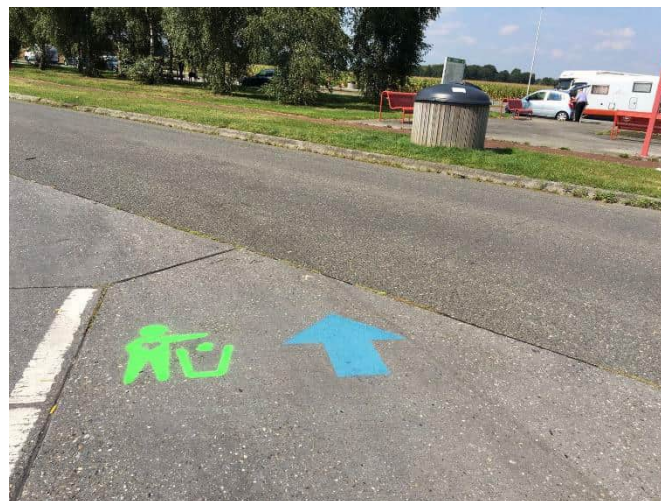
Signing op de grond

Te gebruiken bij:

- Parkeerplaatsen voor vrachtwagenchauffeurs
- Bij afvalbakken

Specificaties:

- Met aluminium sjablonen
- Diverse soorten verf; milieuvriendelijk (blijft 3 maand zitten) of permanente wegenvverf
- Via bedrijf ANDC

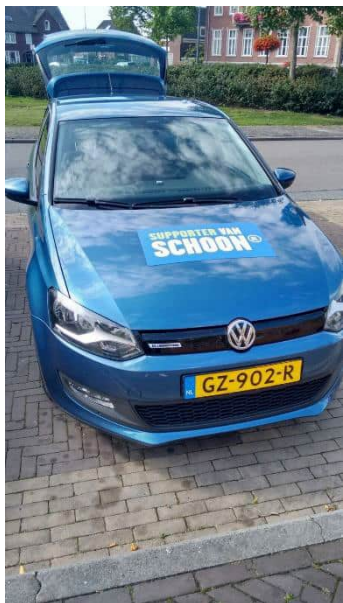
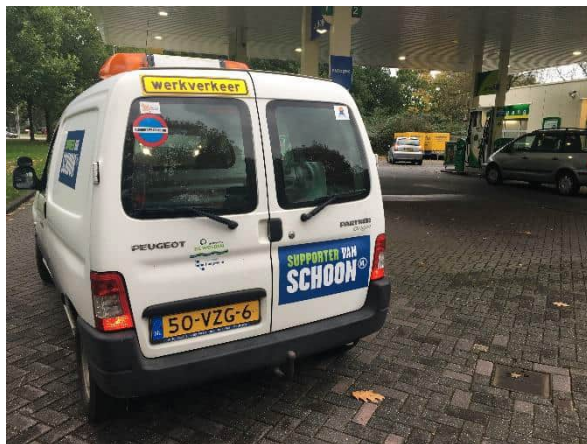
Magneetsticker voor op voertuigen

Te gebruiken bij:

- Bestickering voertuigen gemeentedienst
- Bestickering voertuigen aannemer
- Bestickering voertuigen reinigingsdienst

Liggend formaat, afmetingen:

- 60 x 30 cm

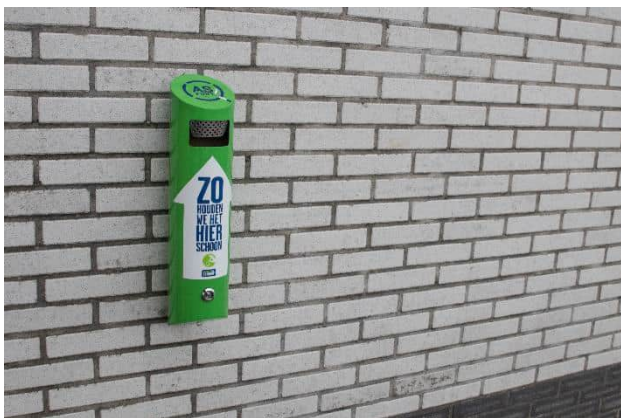
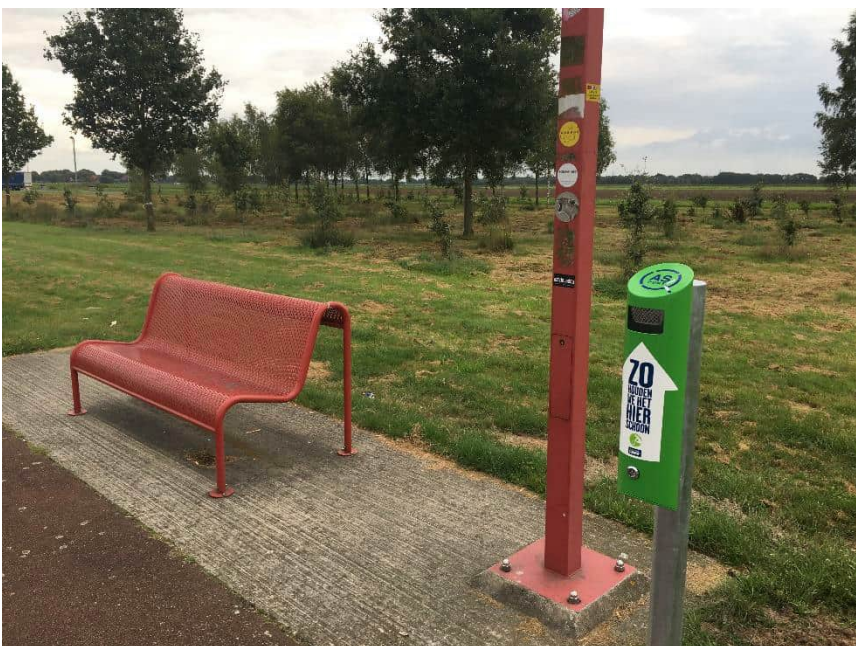
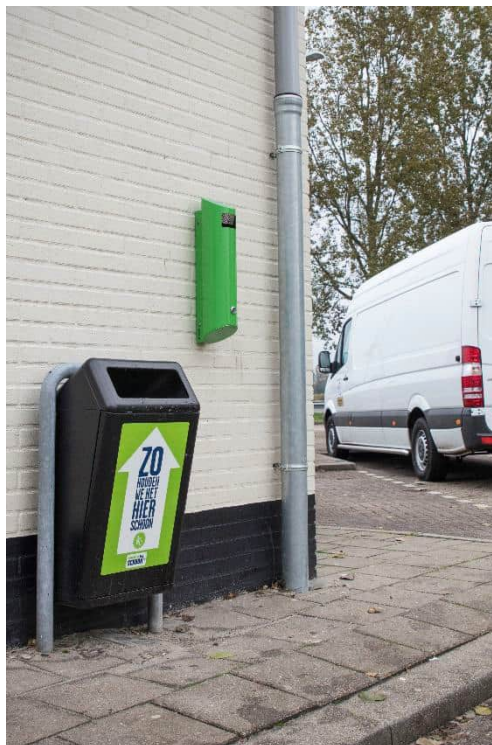
Peukenhangzuil

Te gebruiken bij:

- Zijkant en achterzijde tankstations
 - Op verzorgingsplaatsen
 - Bij ingang fastfoodrestaurant
 - In Drive-in van fastfoodrestaurant
 - Bij wachtplek op carpoolplaatsen
-
- In diverse kleuren → felgroen meest opvallend
 - Via leverancier Alcochem
 - Met sticker

- Peukenafvalvoorziening: rondom tankstations en bij fastfoodrestaurants liggen veel peuken op de grond. Dit is deels gewoonte, maar voor een deel zijn mensen ook bang dat peuken een afvalbak in de fik kunnen laten gaan. Er zijn specifieke peukenvoorzieningen. Deze kunnen los op een paaltje, tegen de muur of aan een bestaande afvalvoorziening worden vastgemaakt. Bij een tankstation is de zijmuur een geschikte plek, hier stoppen veel mensen even kort om te roken. Bij fastfoodrestaurants zijn de ingang van het restaurant en de drive-in geschikte plekken, omdat veel mensen vlak voor ze gaan eten nog even een peuk roken. Zie voor specifieke peukenvoorziening, zoals de groene peukenhangzuil, bijlage 1.

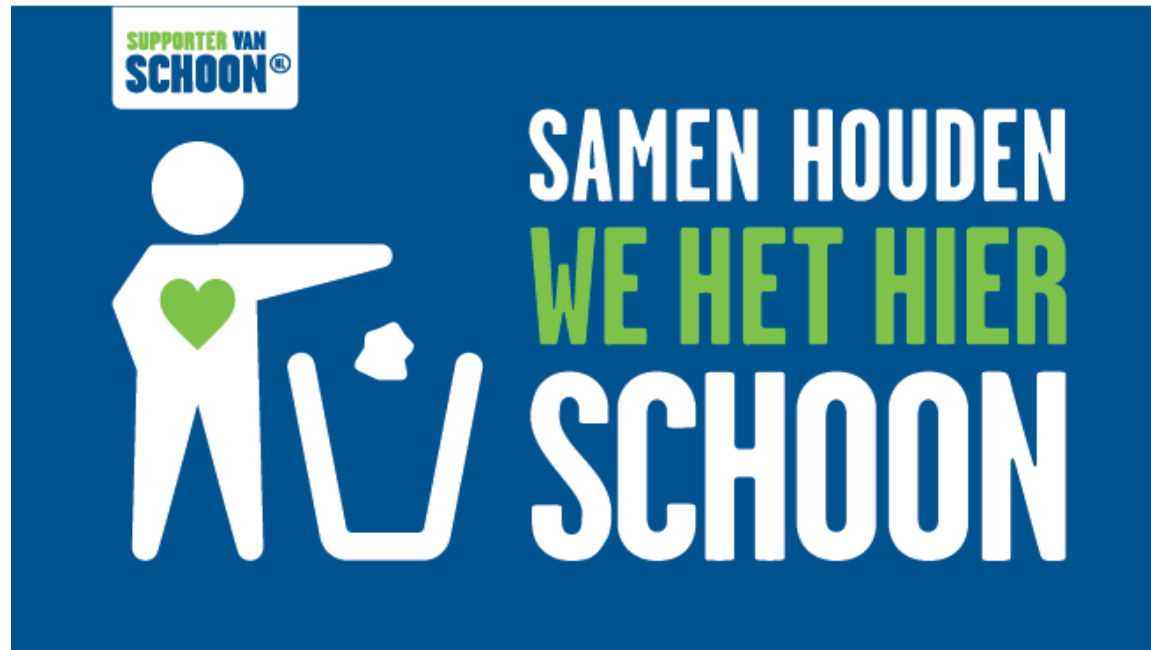
Narrowcasting – digitaal scherm

Te gebruiken bij:

- In tankshop
- Bij fastfoodrestaurant

Diverse afmetingen mogelijk

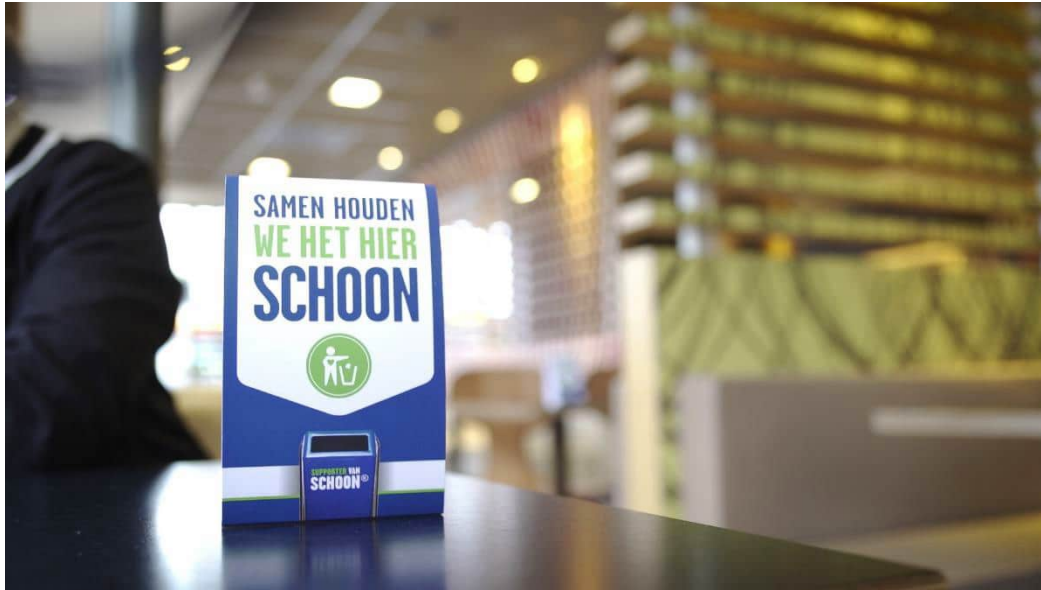
Tafelstaander / table tent

Te gebruiken bij:

- In tankshops op kassa en bij koffiecorner
- In fastfoodrestaurants op kassa en tafels

Stand formaat, afmetingen:

- 10 x 16 cm

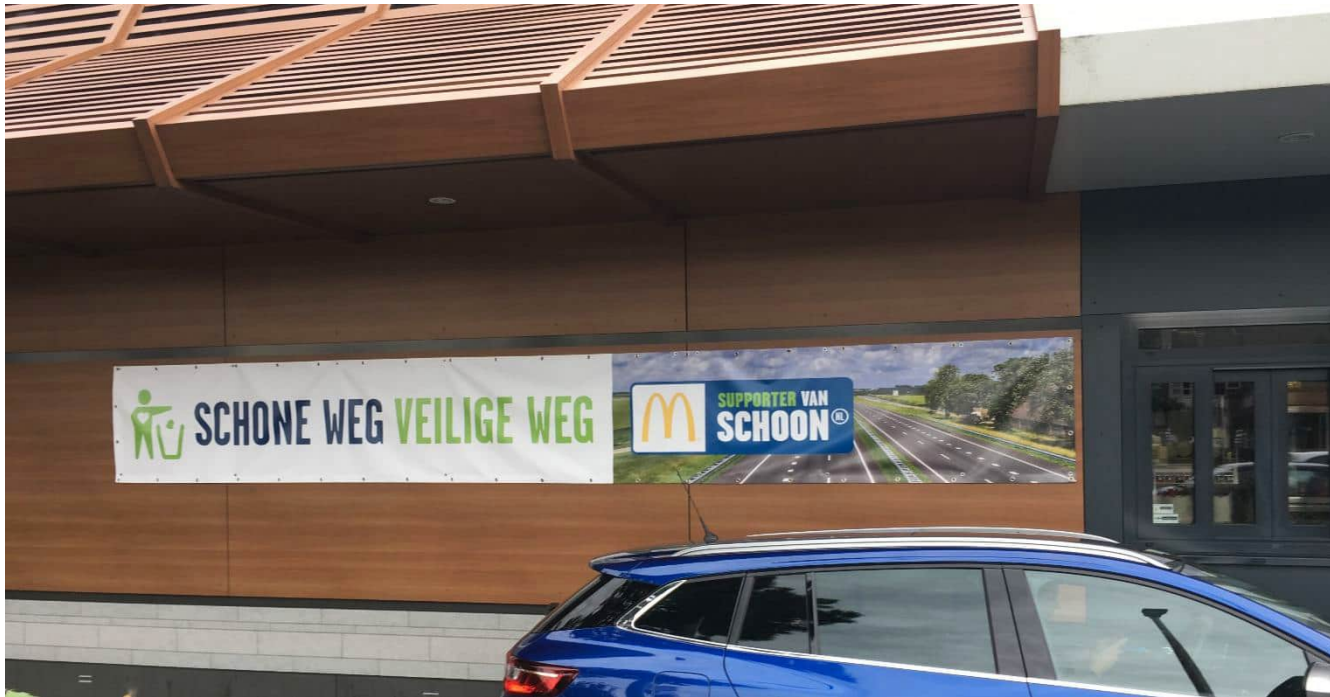
Spandoek Schone weg Veilige weg

Te gebruiken bij:

- Langs wegen
- Bij fastfoodrestaurants
- In Drive-in tussen betaal- en afhaaloket

Afmeting is maatwerk

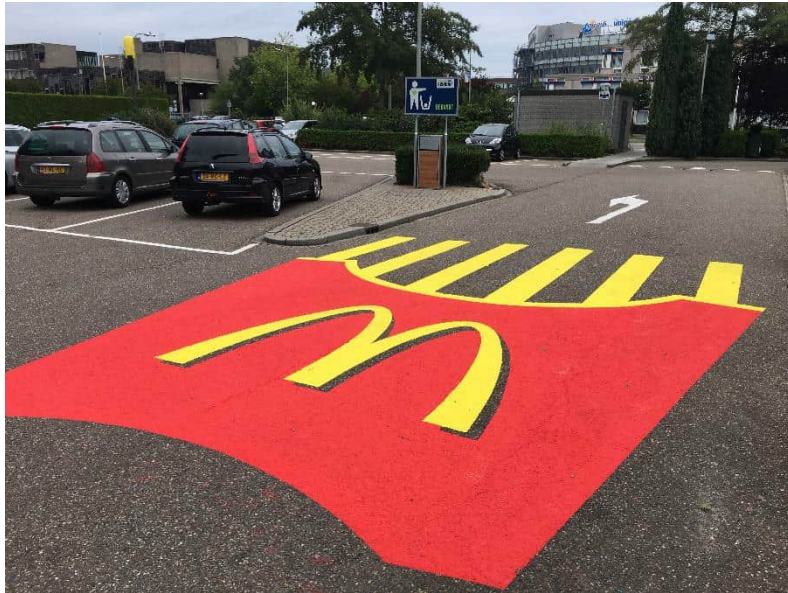
Zebrapad → looproute faciliteren

Te gebruiken bij:

- Looproute creëren op grote parkeerplaats
- Looproute creëren van ingang fastfoodrestaurant naar parkeerplaats

Afmeting is maatwerk

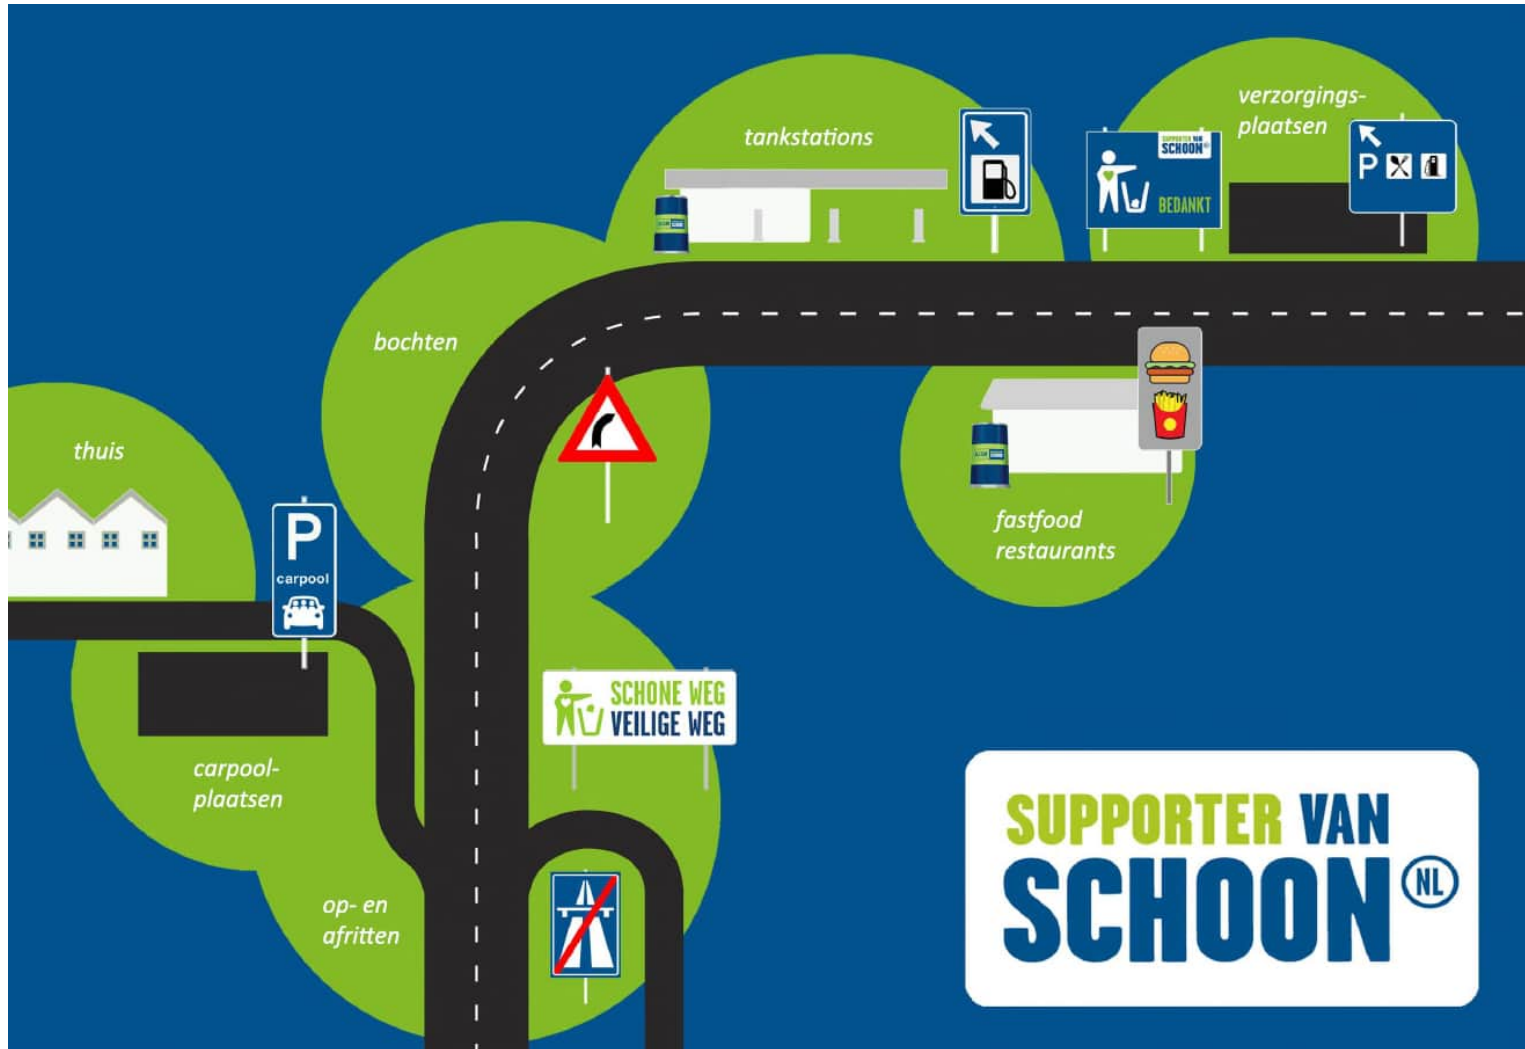
Projectlocaties Hoogeveen e.o.

Route (journey) automobilist

(op de kaart op de volgende dia's staan de locaties weergegeven)

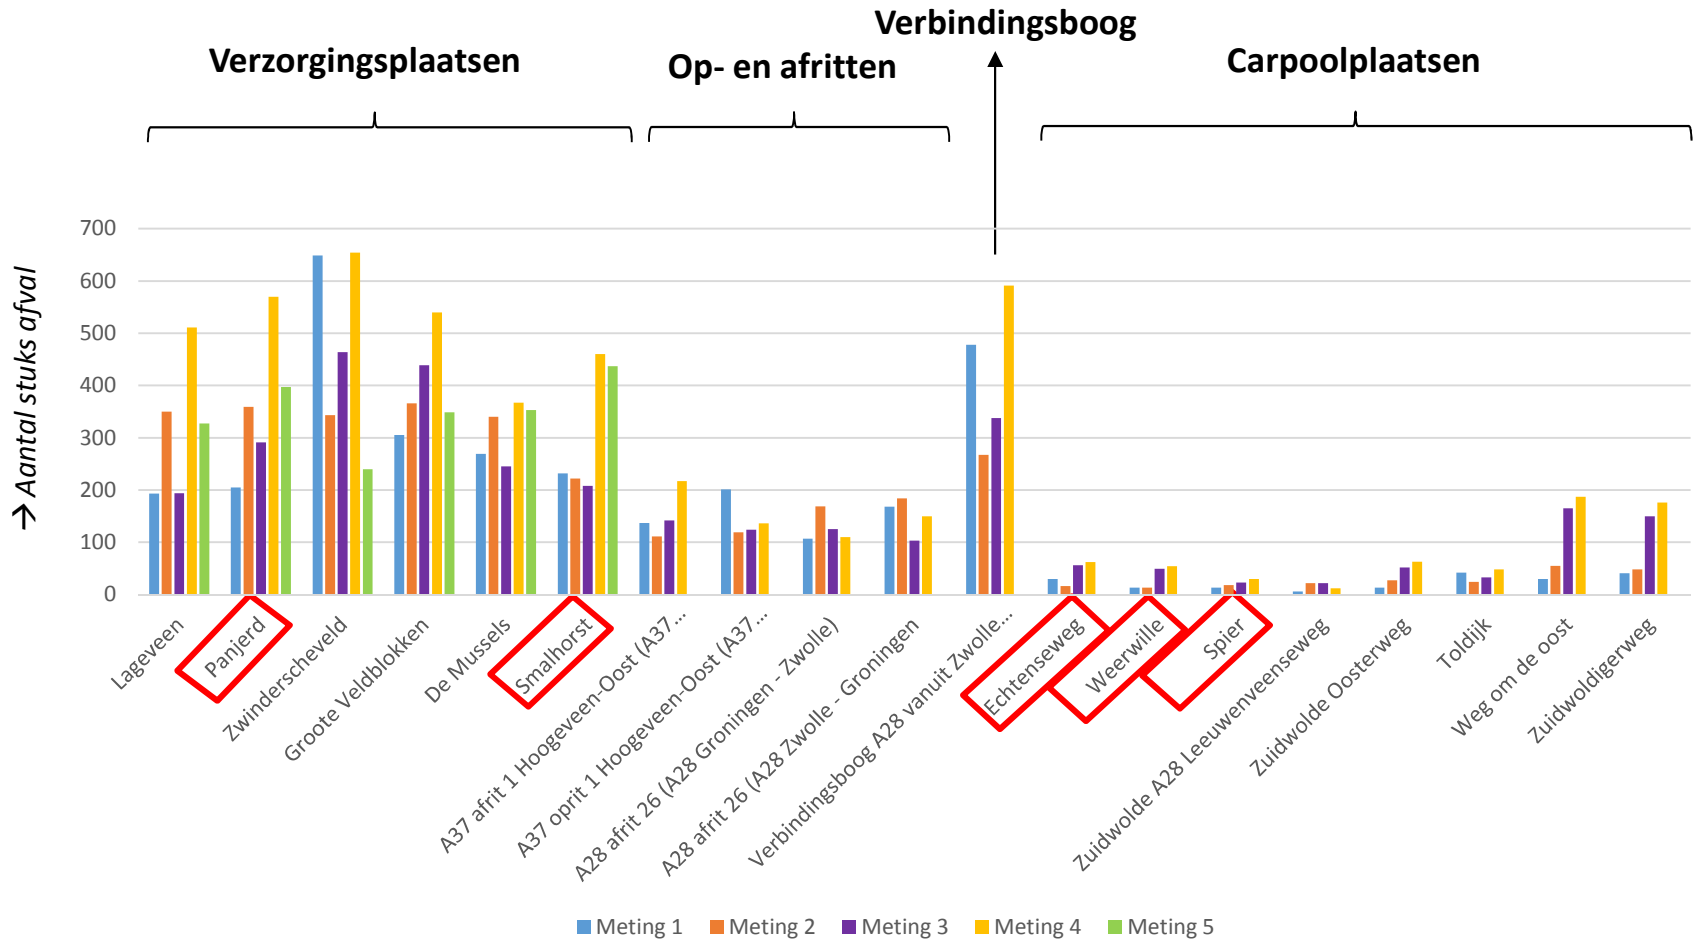
Meting: afval per deelgebied

* Referentielocaties zijn met rood kader aangegeven

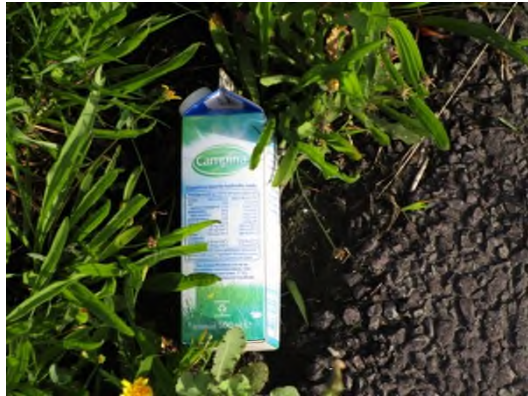
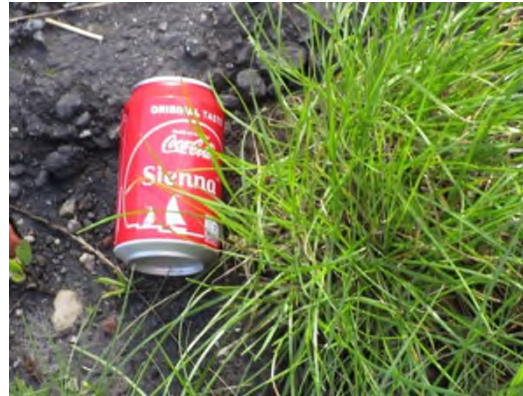
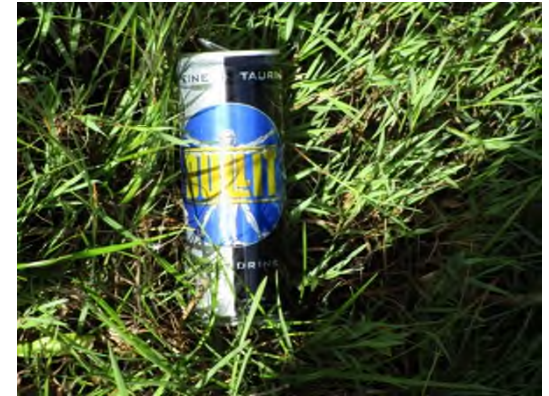
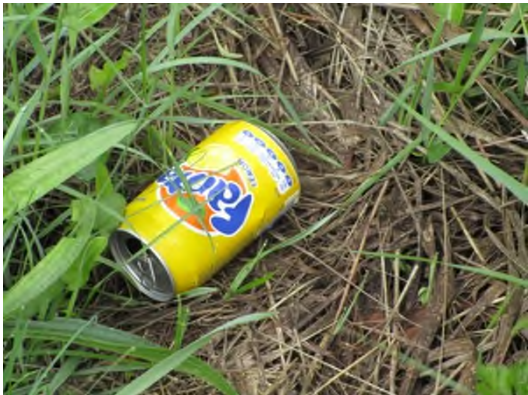
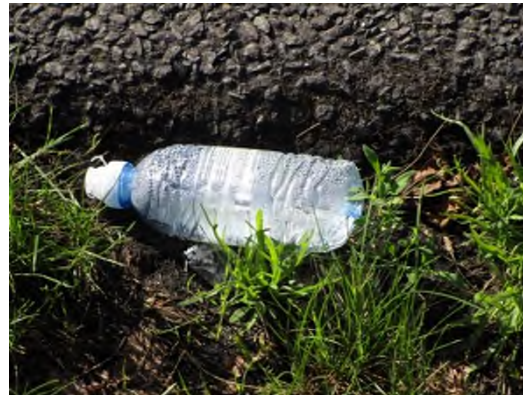
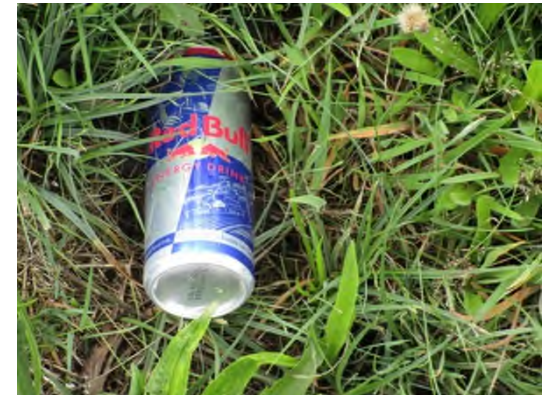
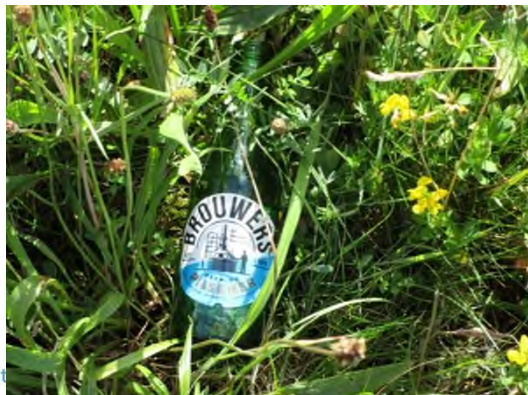
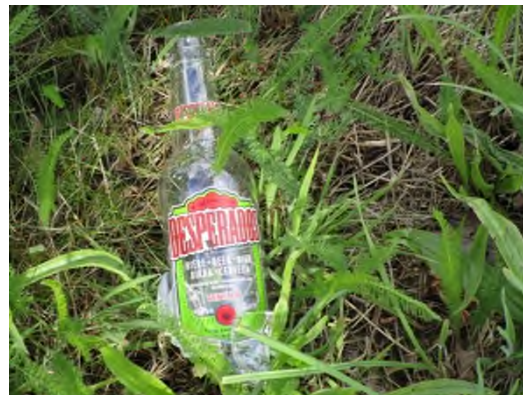
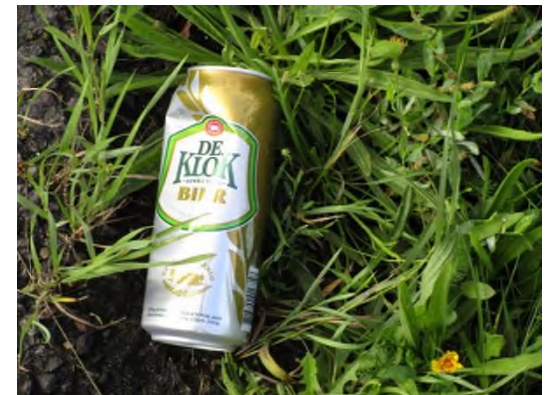
Impressie afval: drankverpakking

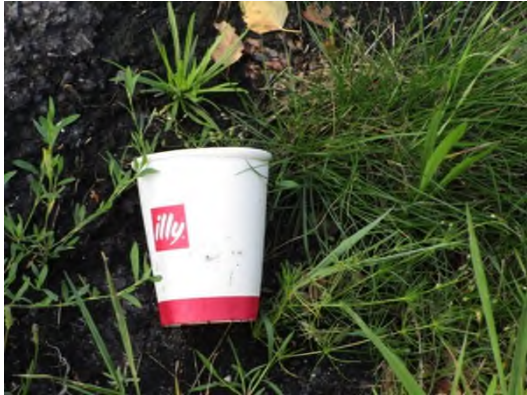
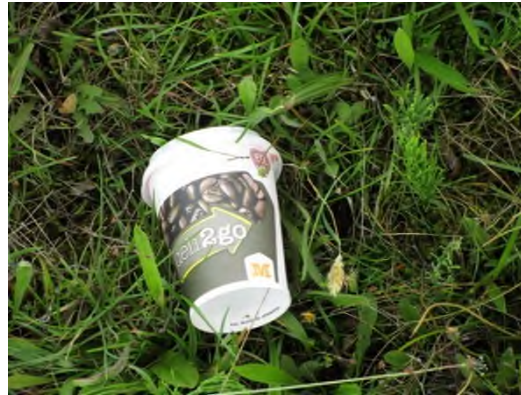
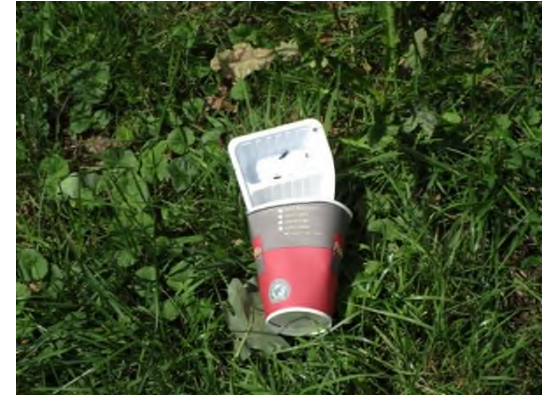
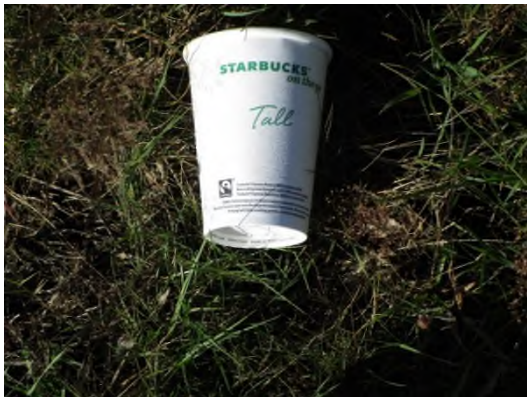
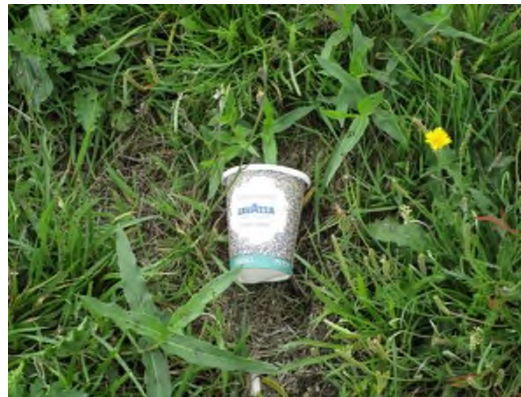
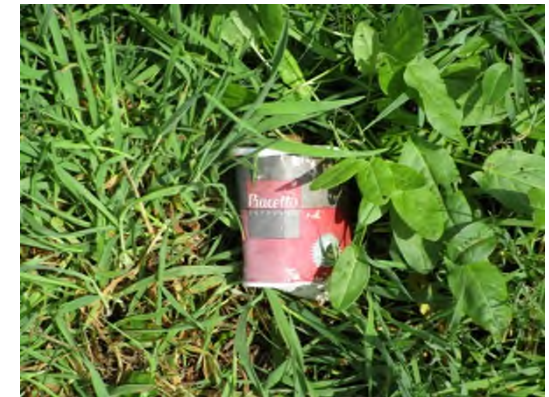
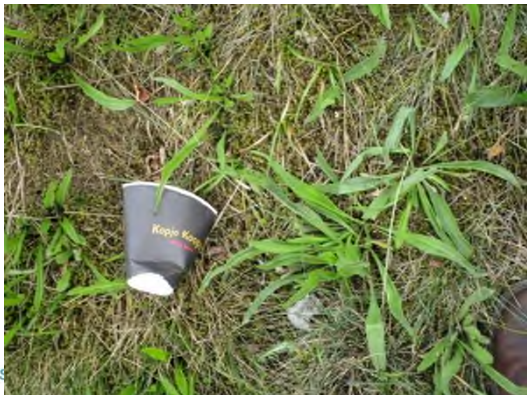
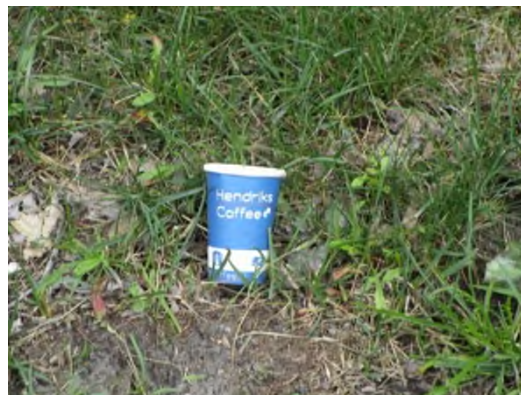
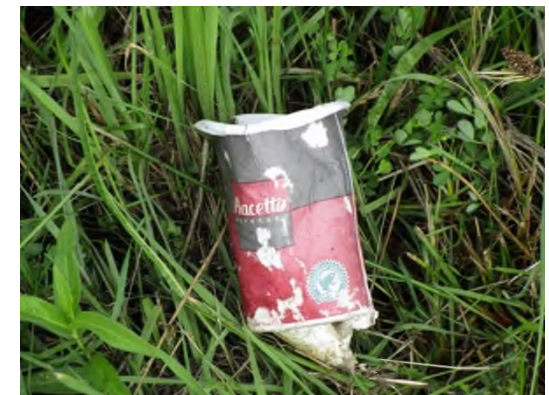
Impressie afval: koffiebekers
