Pilot Hoogeveen

Schone wegen aanpak

Projectbeschrijving

Versie 29 januari 2018

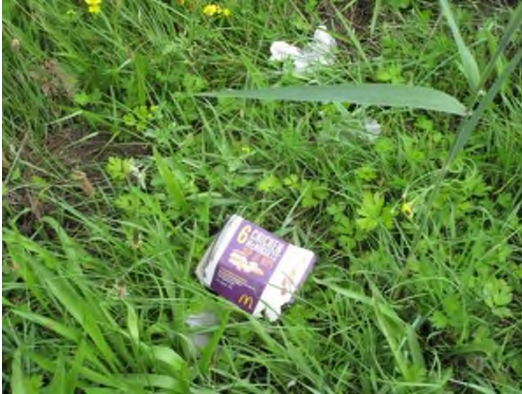
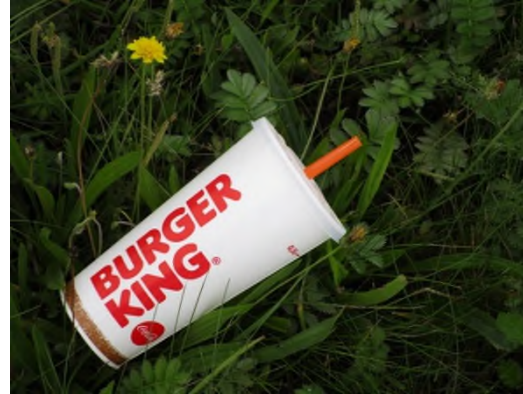
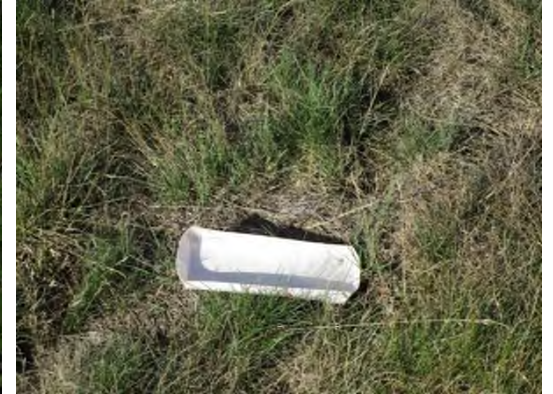
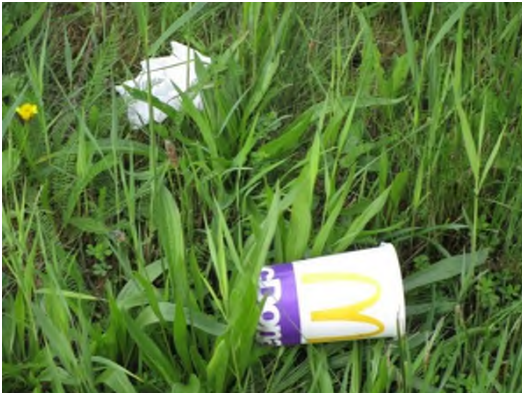
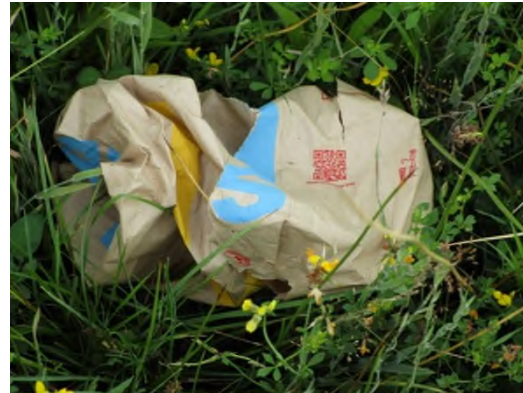
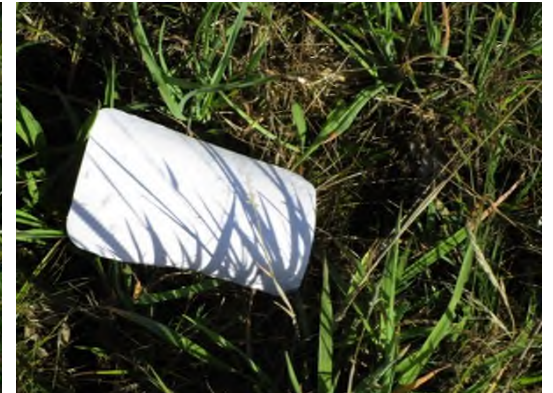
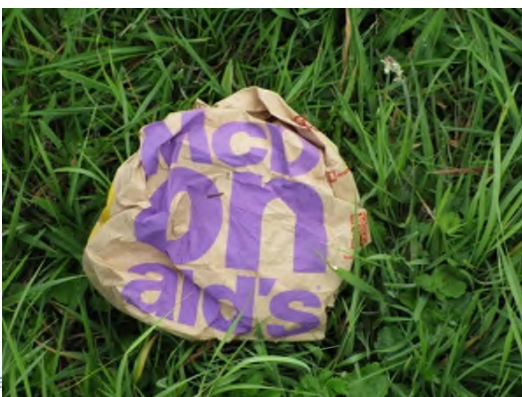
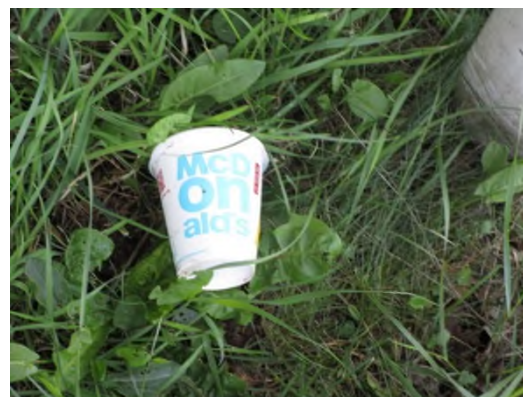
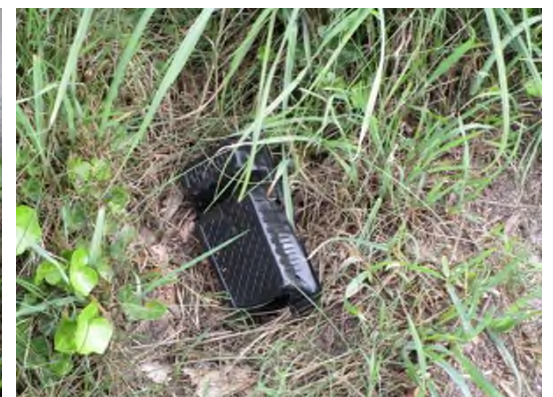
Impressie afval: fastfood

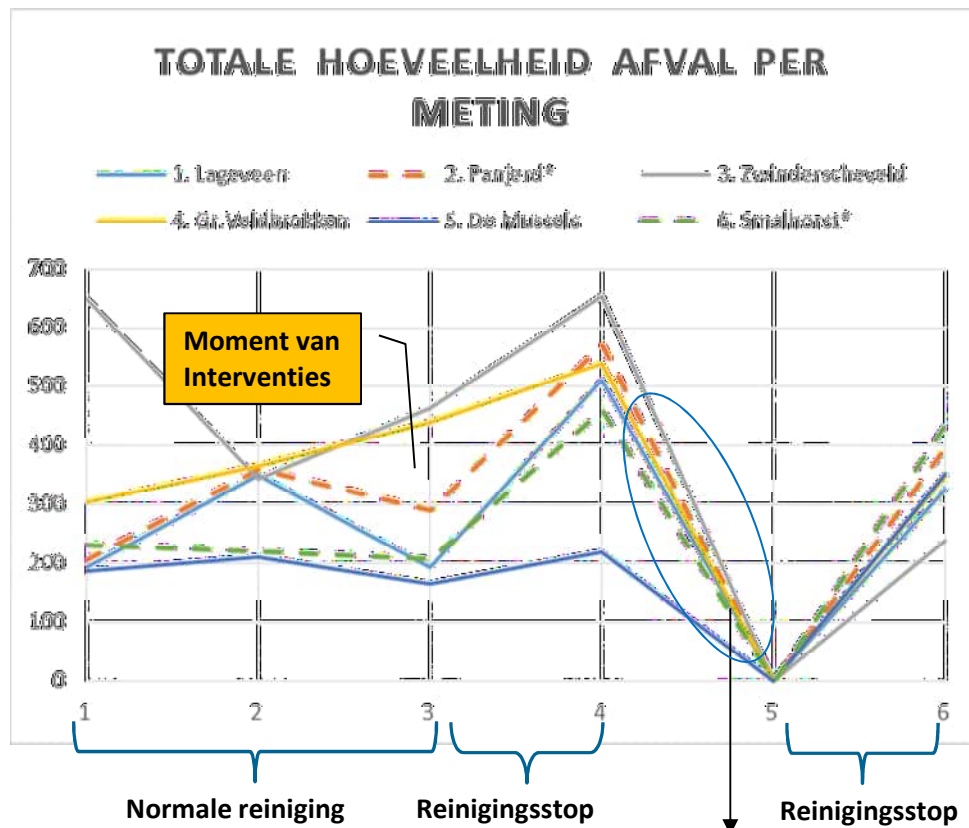
Onderstaande grafiek toont de ontwikkeling van de hoeveelheid afval op de verzorgingsplaatsen. Hierbij is de hoeveelheid afval per verzorgingsplaats voor de interventie- en referentielocaties in beeld gebracht.

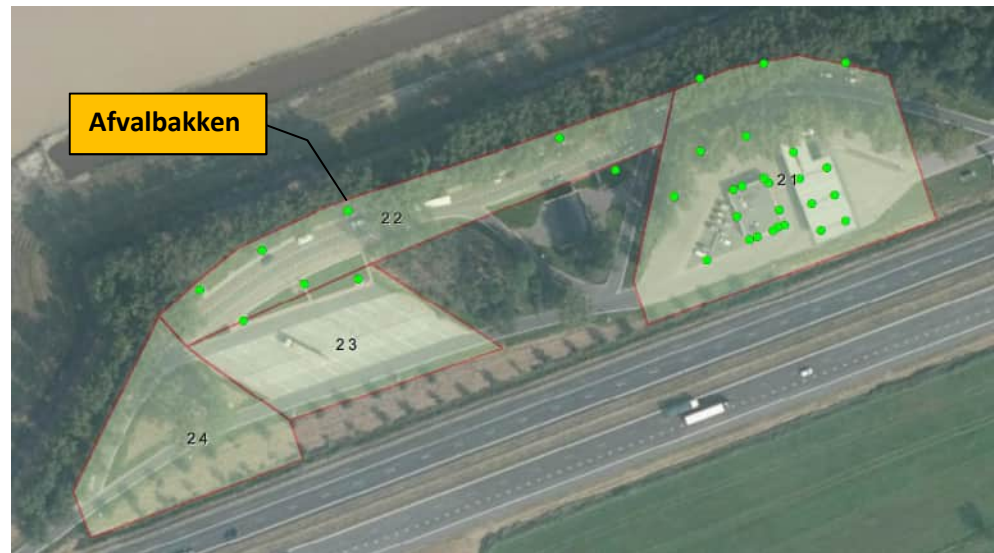
Onderstaande tabel rangschikt meetvakken op basis van de hoeveelheid afval op de verzorgingsplaats.

Conclusies tussen metingen:

- Meetvakken 21 en 22 zijn in alle metingen de vuilste meetvakken.
- De verhouding tussen alle meetvakken blijft gedurende de 4 metingen gelijk.

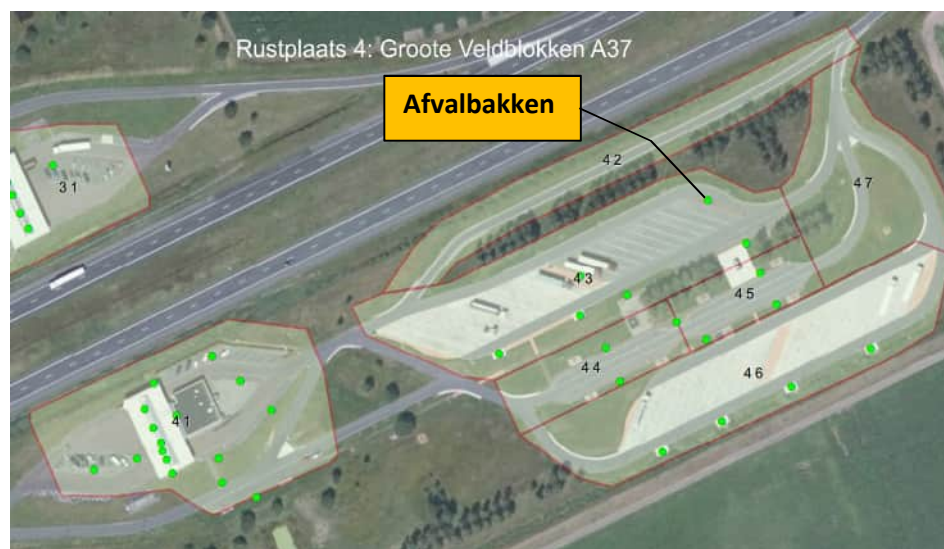
Onderstaande tabel rangschikt meetvakken op basis van de hoeveelheid afval op de verzorgingsplaats.

Conclusies tussen metingen:

- Meetvak 46 (vrachtwagenparkeerplaats-zuid) bevat in meting 1, 2, 4 en 5 het meeste afval en tussen meting 3 en 4 de grootste stijging. Hier zijn geen interventies toegepast. In twee weken tijd (meting 5) is hier meer afval terecht gekomen (vervuilingsnelheid) dan in vrijwel alle voorgaande metingen is aangetroffen.
- Meetvak 43 (vrachtwagenparkeerplaats-noord) vertoont een toename van de hoeveelheid afval in meting 4. Hier zijn enkel borden geplaatst en geen andere interventies toegepast.
- Meetvak 42 scoort gedurende alle metingen een gelijke vervuiling, met uitzondering van meting 5. Op deze rijbaan richting snelweg zijn geen specifieke interventies toegepast. Veel vervuiling hier is mogelijk 'oud' vuil.

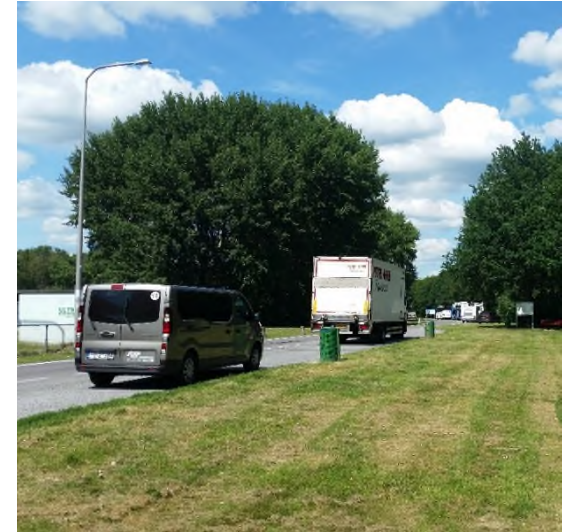
Voorbeeld langsparkeervakken

Verspreid over de verzorgingsplaatsen liggen vier meetvakken welke overeenkomst vertonen. Deze meetvakken zijn onderling vergelijkbaar door hun uiterlijk en ligging nabij de tankshops. Onderstaande tabel toont de resultaten tussen meting 3 en 4. De grafiek presenteert de vervuilingssnelheid tussen de reinigingsronde en meting 5.

Conclusies:

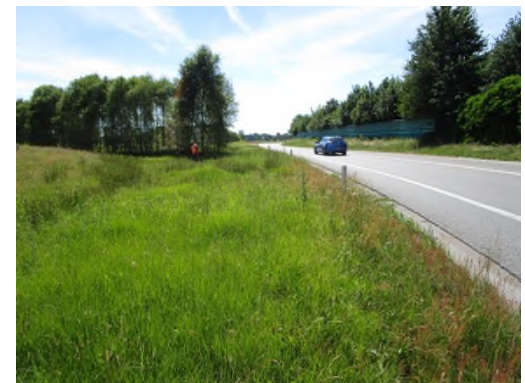
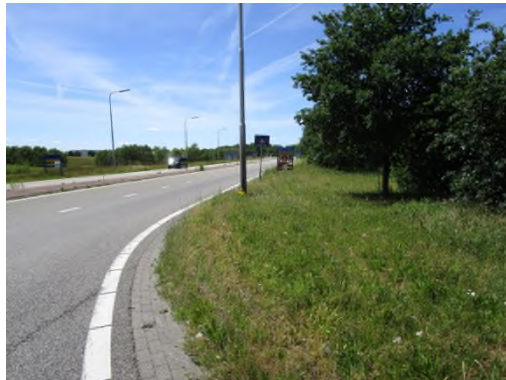
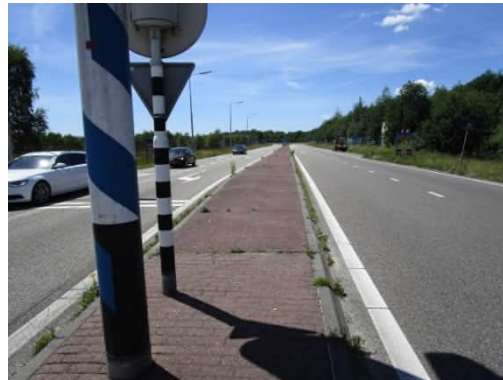
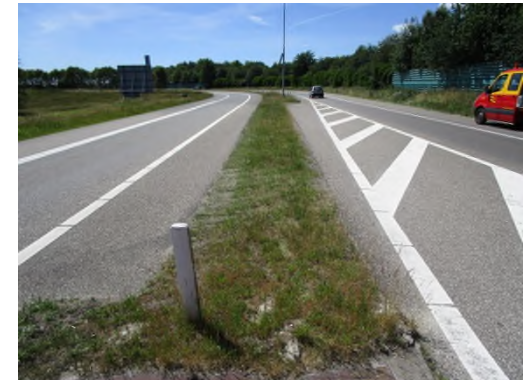
Verskil bestuurders- en bijrijderskant bij op- en afrit

In verbindingsboog ligt het meeste afval aan de bestuurderskant. Een tweetal verklaringen hiervoor zijn enerzijds de centrifugale kracht aan de kant van de bestuurder en daarnaast het feit dat in het merendeel van de auto's uitsluitend een bestuurder zit. De verhouding is wel gelijk met de rest van de metingen.

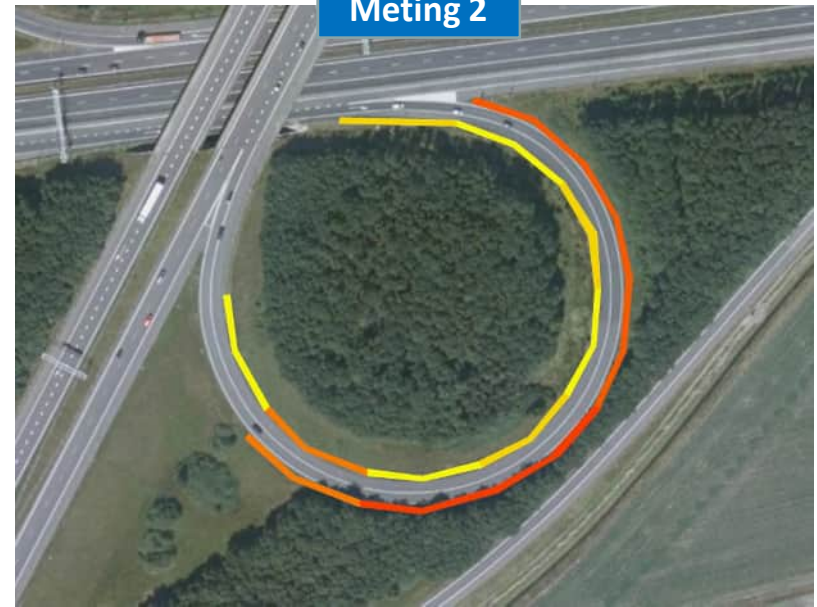
Meting 2

De toegepaste interventie (plaatsen bord) aan het einde van de verbindingsboog heeft geen effect op de vervuiling eerder in deze bocht. Aangezien de metingen niet in het stuk achter het geplaatste bord zijn uitgevoerd, kunnen we hier geen uitspraken over doen.

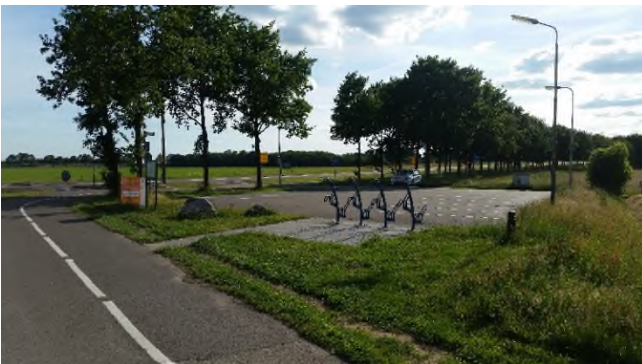
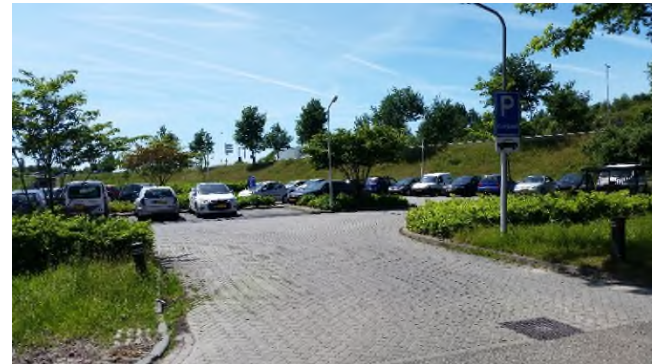
Resultaat interventies

Onderstaande grafiek toont de ontwikkeling van de hoeveelheid afval op de carpoolplaatsen. Hierbij is de hoeveelheid afval per carpoolplaats voor de interventie- en referentielocaties in beeld gebracht.
